煤矿掘进复杂地质条件巷道支护及治理方式探讨

毕利军

(山西兰花科技创业股份有限公司唐安煤矿分公司)

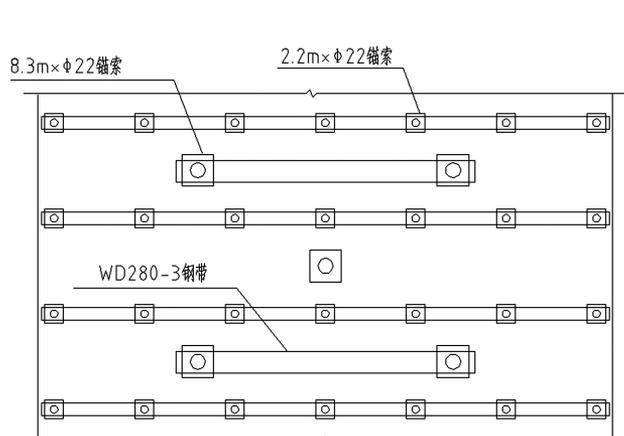
巷道原支护方案

掘进后的巷道顶板破碎、煤炮频繁、锚杆、锚索断裂,且顶板破碎煤体易从网格中掉落,从而导致部分高强度锚杆失效,达不到设计要求锚固力,巷道变形、破坏严重。同时顶板离层仪显示巷道顶板煤层持续下沉且数值较大,巷道位移监测显示,巷道顶板、两帮、底板也有收敛现象,对变形严重巷道使用传统锚索补强后效果不明显,巷道变形现象依然存在,现场存在严重安全隐患问题。
