年产 20 万吨己内酰胺一期工程项目

# 水土保持设施验收报告

建设单位：山西兰花科技创业股份有限公司新材料分公司

编制单位：山西大地复垦环保工程设计有限公司

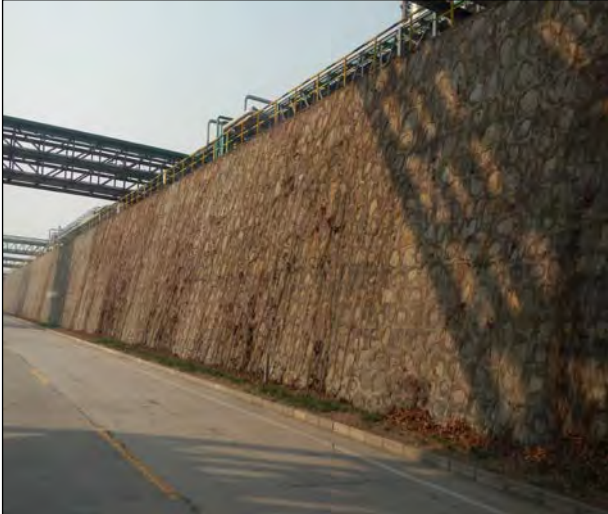
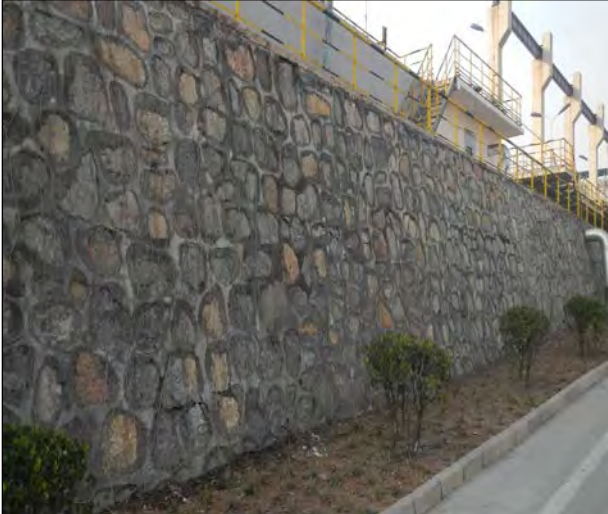
厂区挡土墙（一）

施工期间在场地内第一台阶和第二台阶间及靠近北侧山体处设置挡土墙，挡墙为重力式挡墙，墙高 1.5m~6.0m，墙体顶宽 0.50m，墙面坡比为 1:0.25，基础埋深 0.80m，墙身为 M7.5 水泥砂浆制石砌筑，M10 水泥砂浆勾缝，挡墙长 1195m，浆砌石量为 6584.5m<sup>3</sup>。挡土墙施工时间为 2013 年 6 月~2013 年 12 月，施工单位为林州建总建筑工程有限公司。

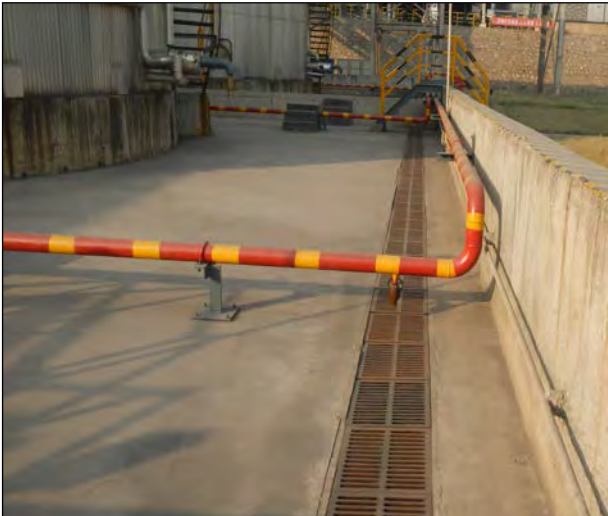
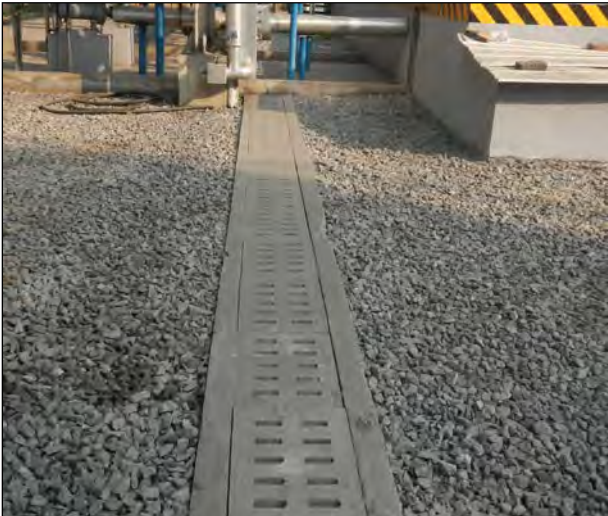
厂区排水沟

施工期间在双氧水、环己酮、己内酰胺等污染装置区四周布设排水沟，排水沟长 810m，为矩形断面，断面尺寸为底宽 0.40m、深 0.40m，壁厚 0.30m，采用 M7.5 水泥砂浆砌 MU30 片石结构。排水沟施工时间为 2016 年 3 月~2016 年 5 月，施工单位为林州建总建筑工程有限公司。

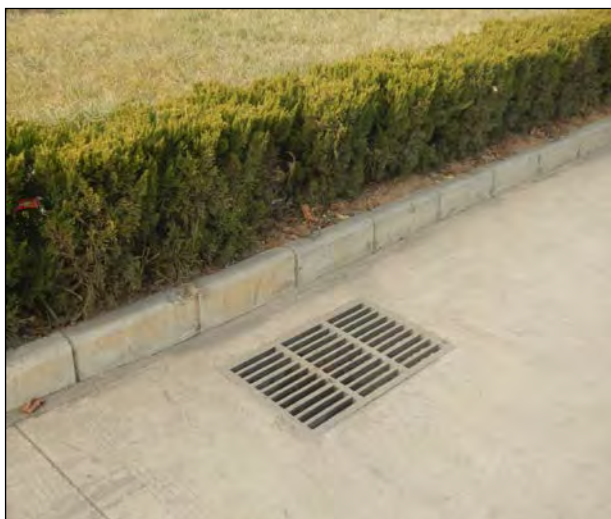
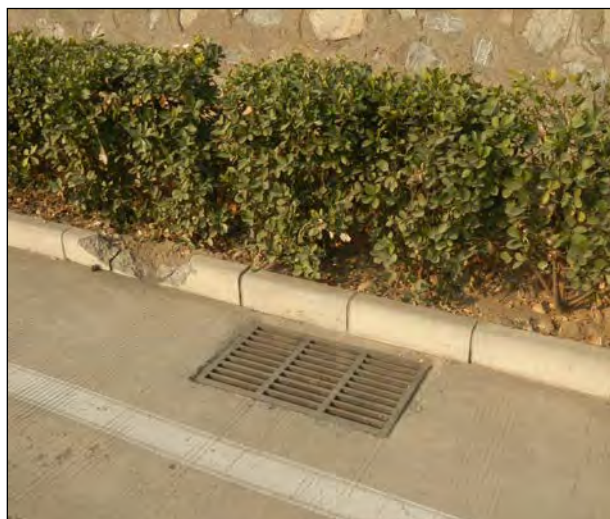
厂区雨水管网

施工期间在厂区内道路一侧布设雨水管网，将场地内汇集的雨水经排水管线排至巴公河，雨水管采用水泥混凝土管，管径 0.30m~0.40m，埋深 0.50m，共设

置雨水管网 4580m。雨水管网施工时间为 2014 年 10 月~2015 年 4 月，施工单位为林州建总建筑工程有限公司。

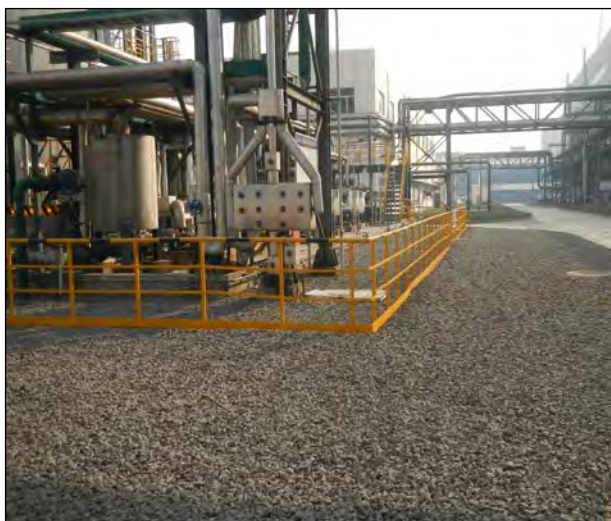
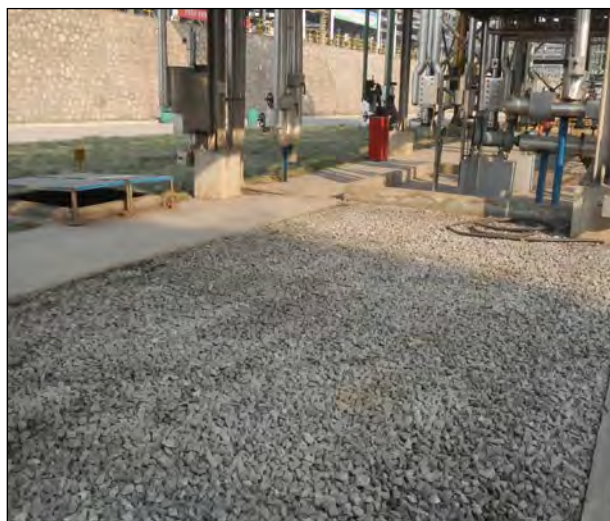
厂区铺设碎石（一）

施工期间在场地装置设备区周边铺设碎石，铺设厚度为 5cm，共铺设碎石 2650m<sup>2</sup>。铺设碎石施工时间为 2016 年 6 月~2016 年 7 月，施工单位为林州建总建筑工程有限公司。

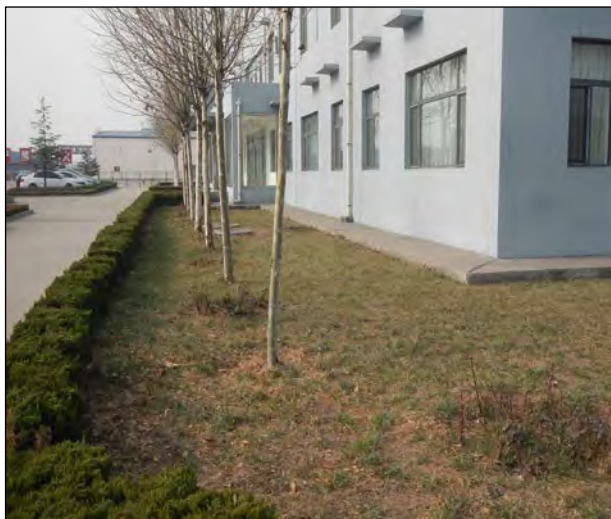
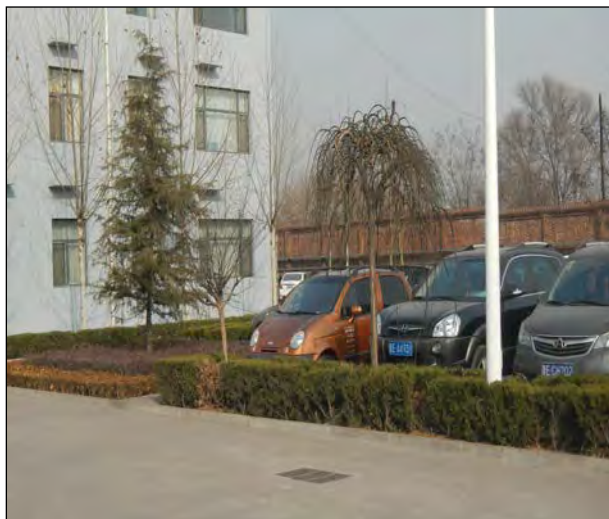
厂区绿化（一）

施工后期对厂区内空闲区域采用乔灌草混交方式进行绿化，共完成场区绿化面积 6.00hm<sup>2</sup>。栽植主要树种有梧桐、落叶松、槐树、地柏、紫叶李、大叶黄杨、月季、黑麦草等。厂区绿化实施时间为 2016 年 7 月~2016 年 10 月。

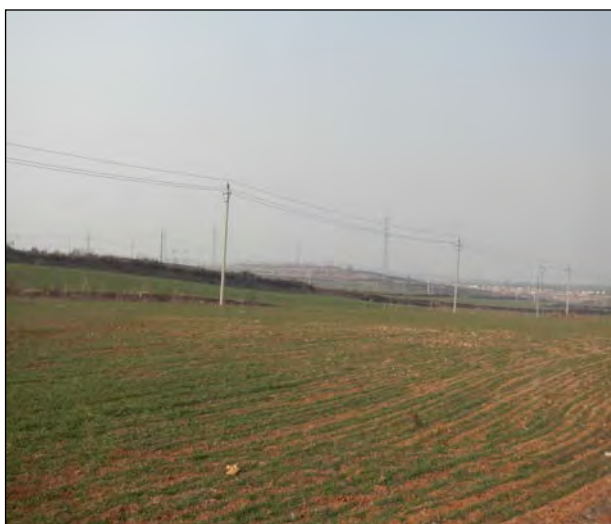
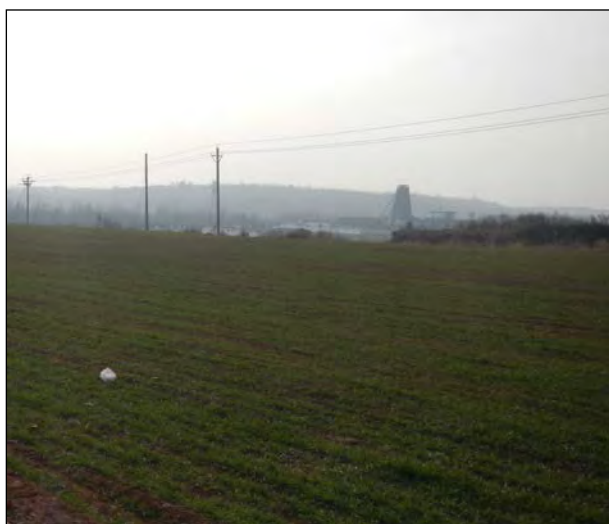
施工临建区全面整地（恢复耕地）

施工后期对施工扰动临时占地区域进行全面整地恢复为耕地，全面整地面积为 0.89hm<sup>2</sup>。全面整地施工时间为 2016 年 9 月~2016 年 10 月，施工单位为林州建总建筑工程有限公司。

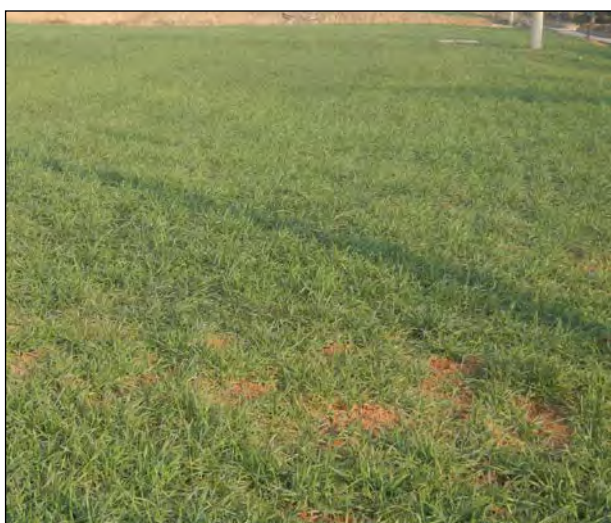
排水管线全面整地恢复耕地及绿化

施工后期对施工扰动临时占地区域覆表土后进行全面整地，全面整地面积为 0.10hm<sup>2</sup>（其中复耕 0.07hm<sup>2</sup>）。全面整地施工时间为 2016 年 5 月，施工单位为

施工后期对施工扰动其他草地区域采取灌木绿化，恢复植被 0.03hm<sup>2</sup>，灌木选用大叶黄杨，共栽植大叶黄杨 315 株。植被恢复实施时间为 2016 年 6 月。

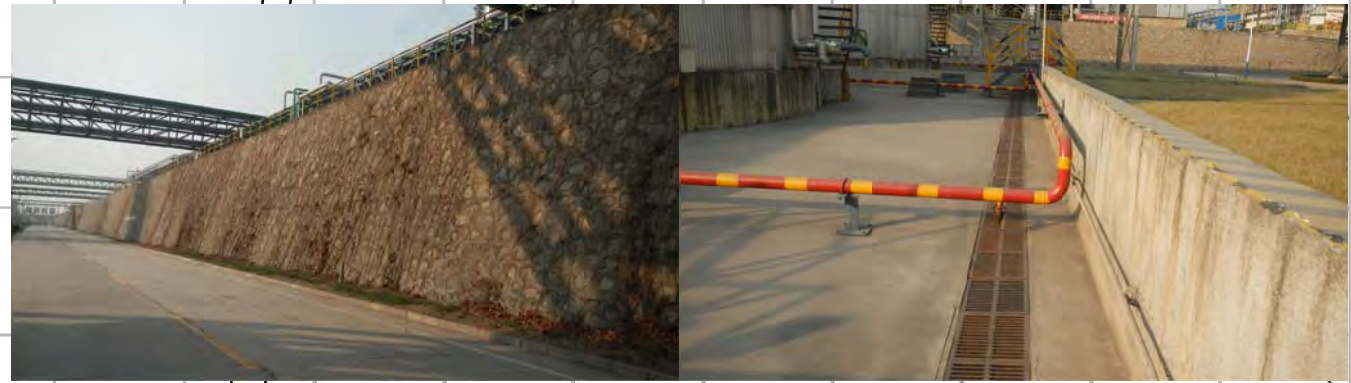
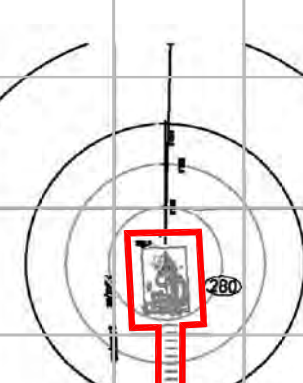
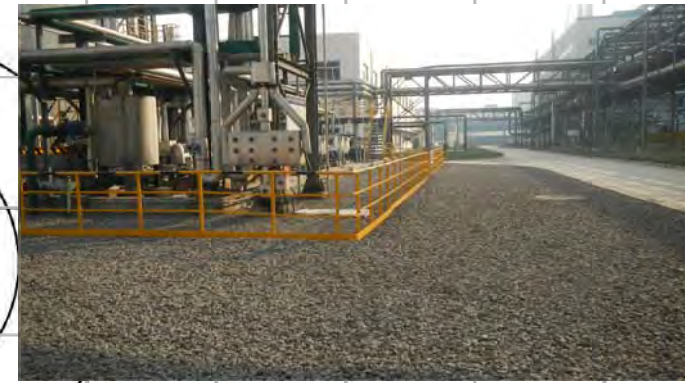
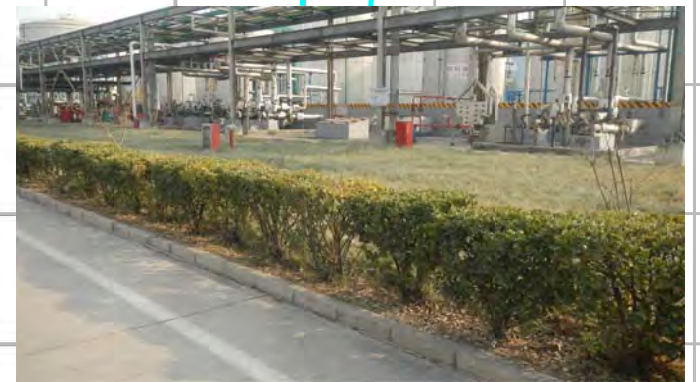
附图3 水土流失防治责任范围及水土保持措施布设竣工验收图

**厂区防治区**  
 工程措施：挡土墙、排水沟、雨水管网、铺设碎石  
 植物措施：厂区绿化  
 临时措施：彩钢板临时防护、防护网苫盖

**排水管线防治区**  
 工程措施：表土剥离、全面整地  
 植物措施：植被恢复  
 临时措施：防护网苫盖
