循环水腐蚀率成因探讨

摘 要: 本文从该厂历年来循环水腐蚀率的监测数据统计并分析汇总, 结合同期换热设备泄露情况, 对运行中因水质差造成设备泄漏产生原因及腐蚀率成因进行探析, 为循环水治理提供参考建议。

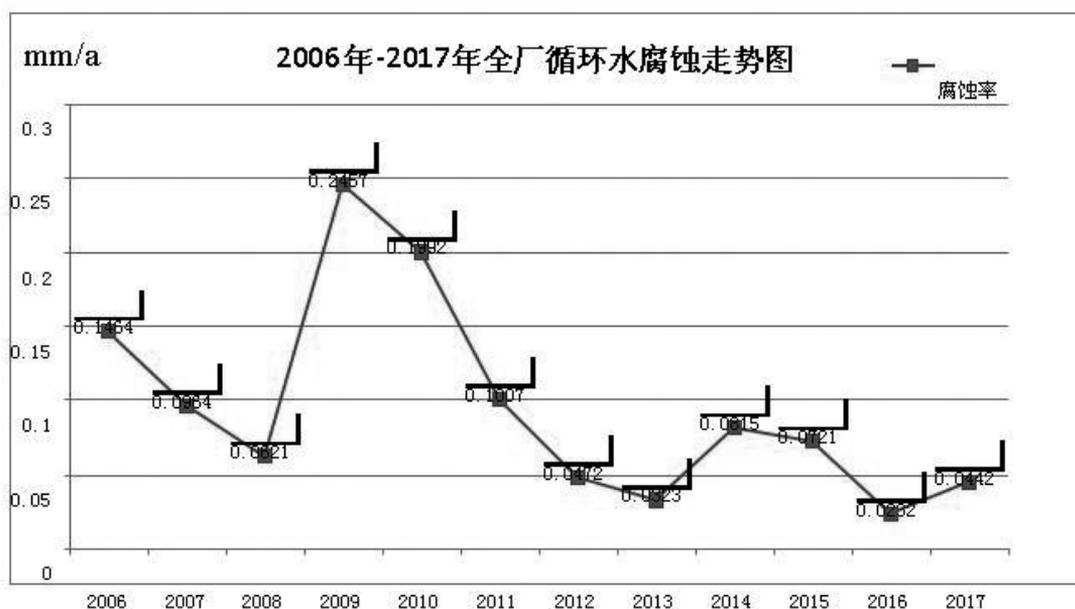
表4: 2006年到2017年6月每年全厂循环换水腐蚀率统计平均值(mm/a)

通过以上一系列的措施和高度重视,循环水水质从2011年以后,腐蚀率大幅下降,设备泄漏现象也明显减少,水质趋于优化并稳定。(见表4)
